## **Solución al problema de confiabilidad de motores de CD en un caster de Billets**

Clave: caster, revamp, confinado, CA, CD, escudo, motor, temperatura, enfriamiento, encoder, solucionar, QFD

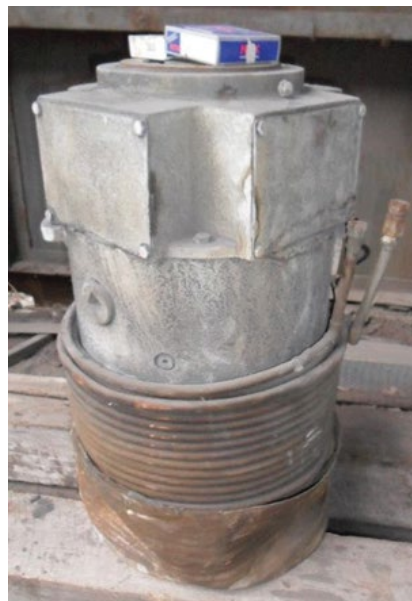
Figura 2. Motor de CD original con serpentín de agua externo alrededor de la parte central.

Los stands a menudo tienen que ser removidos de operación para mantenimiento predictivo o por fallas durante la producción, afectando la productividad general del caster, objetivos de rendimientos y retos de programación de producción. La falla más común de los motores son debido a la fatiga de calor eléctrico. Daños al aislamiento de las bobinas eléctricas y al circuitos del encoder son atribuidos típicamente a la exposición de alta temperatura. Con estructuras aledañas que rodean a los motores alrededor 150° C durante el verano, el enfriamiento por agua alrededor de los motores y encoders de típicamente no bastaba evitar el daño. [2] la figura muestra un motor original de CD con una bobina de refrigeración por agua.

Como muestra [2] de la figura, la bobina refrigerada por agua rodea una porción pequeña del motor. Esto puede extraer una parte del calor del motor; sin embargo, no impide que el calor radiante de la floración alcanzando el motor. Además, el calor del motor de DC no es disipado fácilmente por el

serpentín de enfriamiento exterior ya que el flujo principal de calor es a través de la armadura giratoria, mientras que la parte fija sólo contiene el devanado de campo.

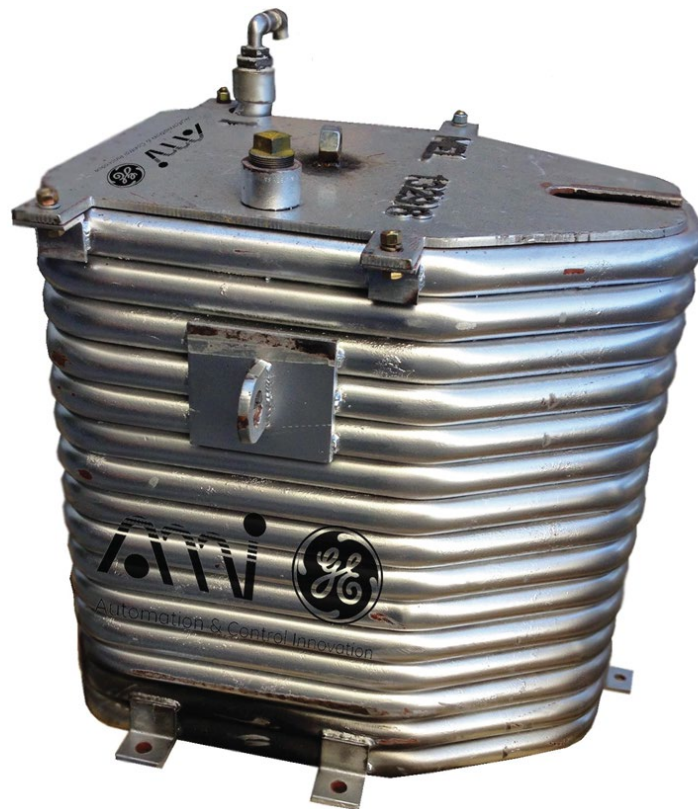
Figura 6. Ensamble del escudo térmico del motor.

La fuerte relación negativa se apoya en principios TRIZ de diseño. Para evitar el sobrecalentamiento generado los billets del caster llegue a la unidad del motor, se instaló un escudo se muestra en la figura [6]. El escudo es construido por una espiral ascendente de tubo, que circula el agua hacia arriba desde el proceso de enfriamiento por agua.

- 1) Bloquea la transferencia de calor de los billets al motor y encoder.
- 2) Quita el calor incidente del billet por medio de la circulación de agua.
- 3) Expone una cara más fresca al interior de la pantalla (al motor y encoder).
- 4) Evita que polvo y partículas de caída libre en el encoder.
